# Brf. Steningen

Stockholm

## Underhållsplan 30 år

Stockholm december 2015 , rev. april 2016

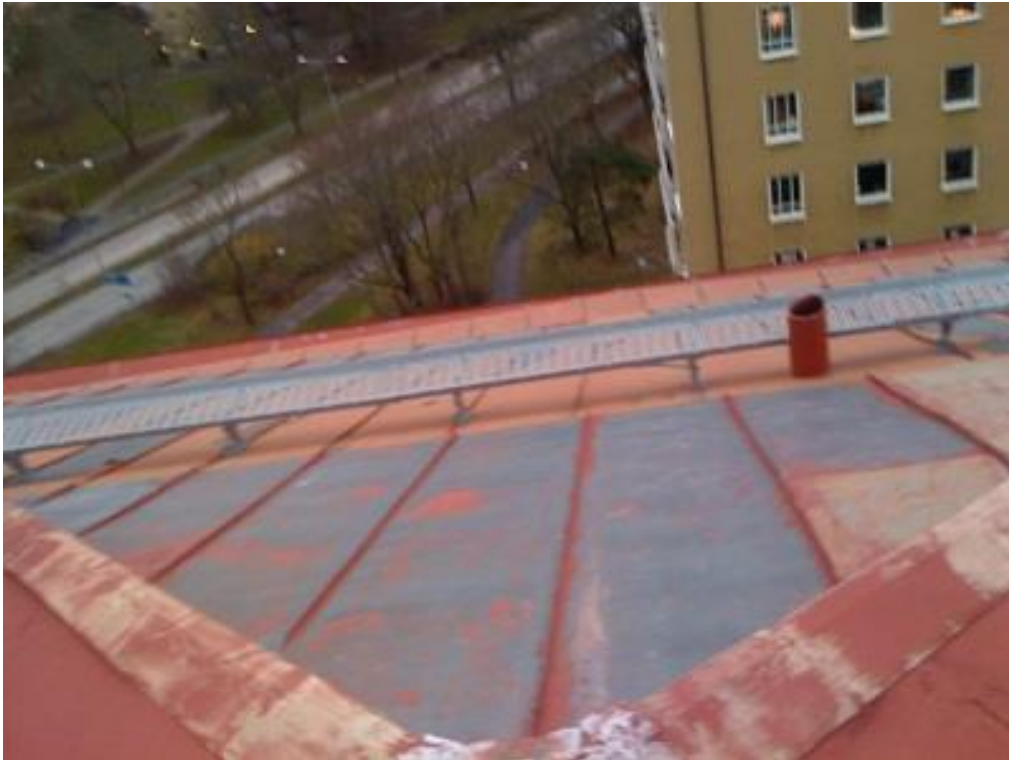
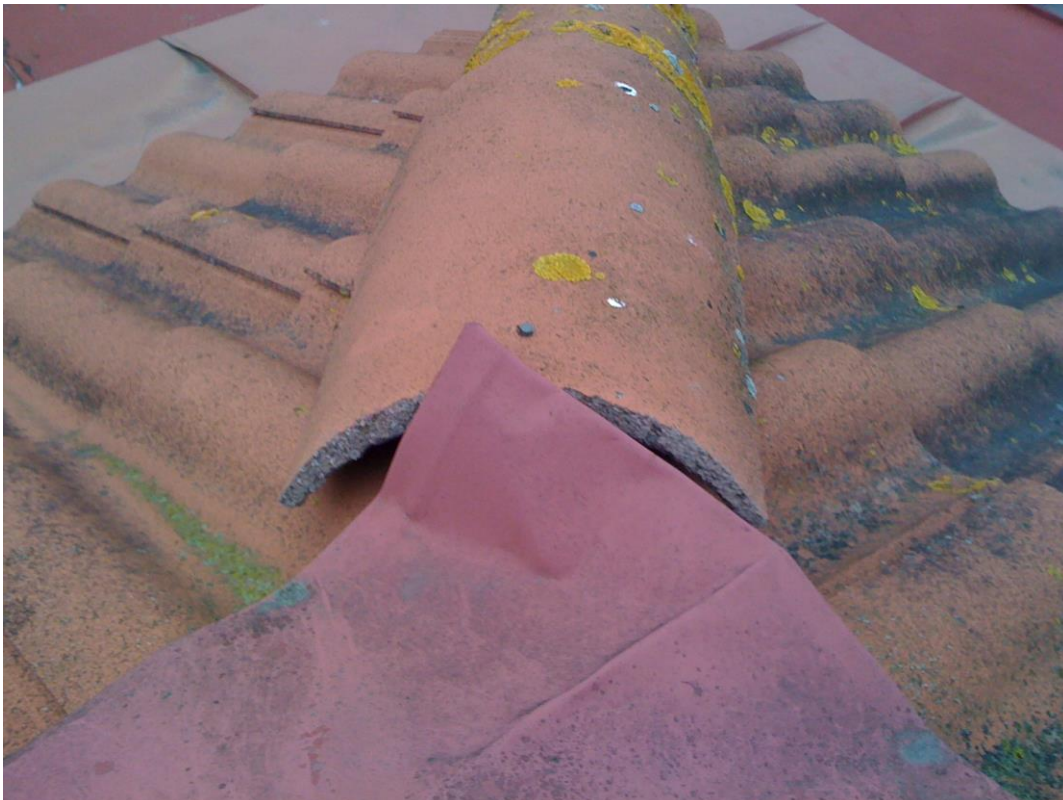
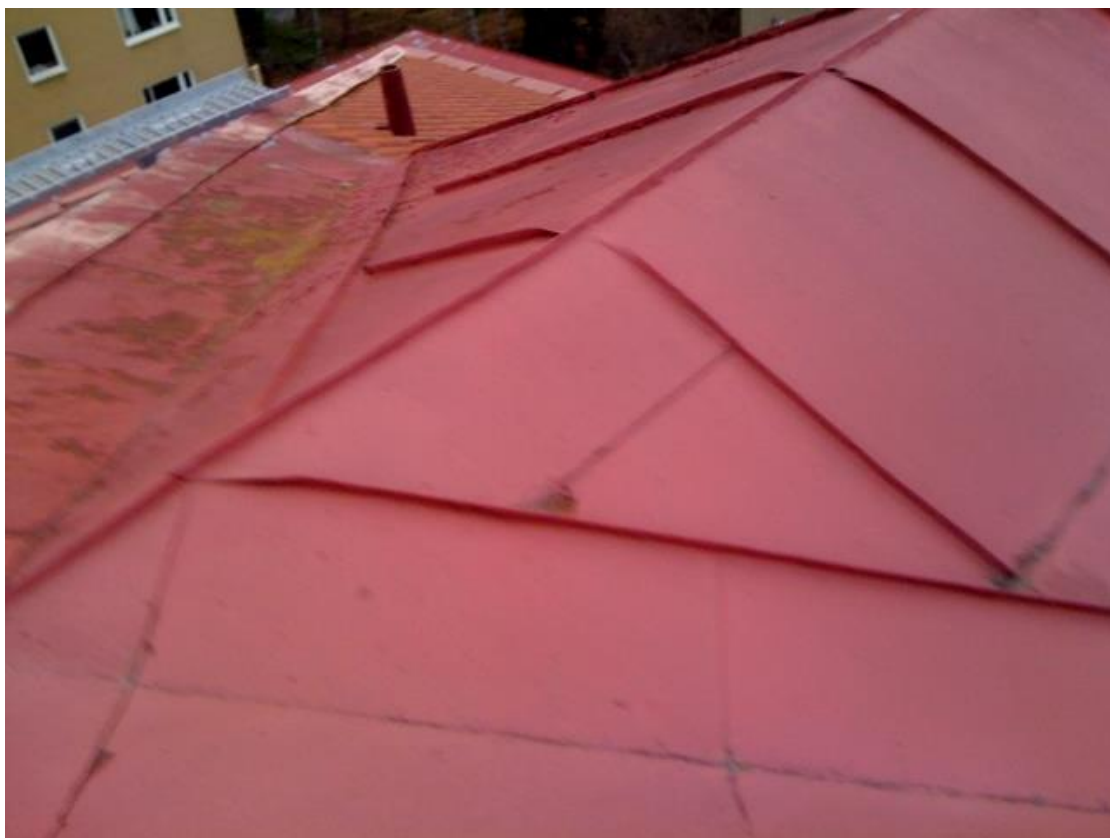
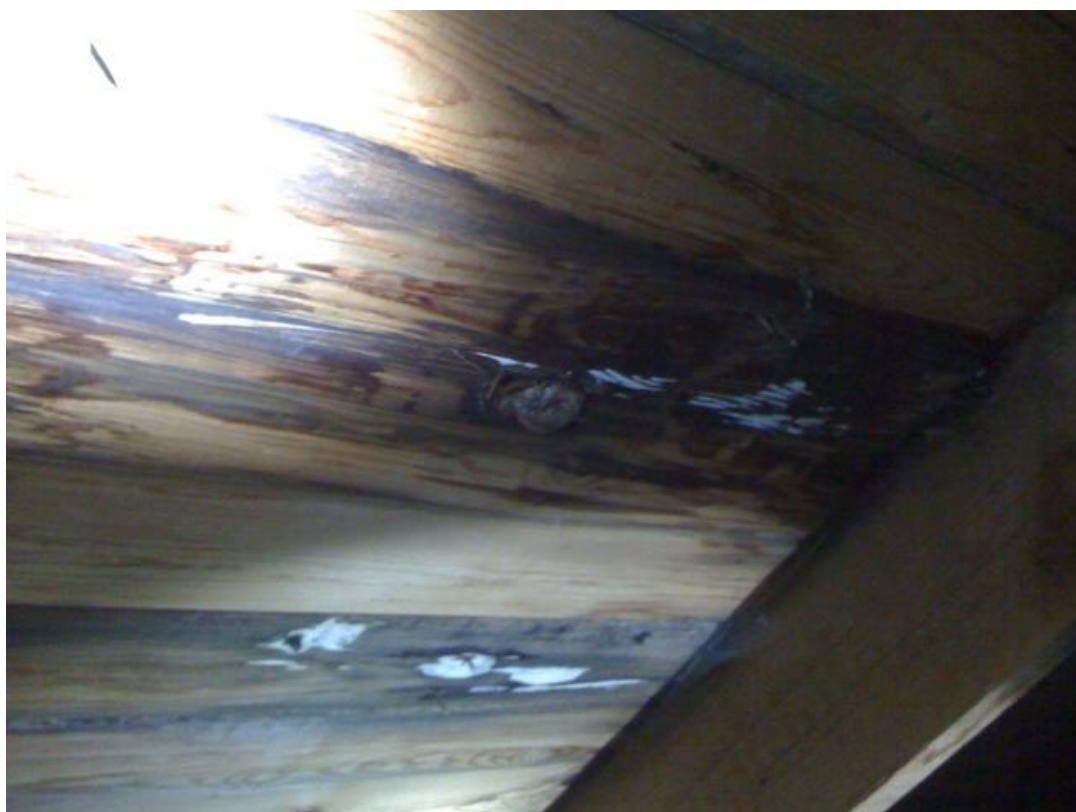
Under nulägesbesiktningen upptäcktes svartmögel i vinden. Rå-sponten över takstolarna var angripen och rejält mögelskadad över en ca 0,3 kvm stor yta. Se bilder.

Takplåten samt betongpannorna ser ut att vara illa åtgångna av mekanisk åverkan, som torde bero på dels bristfälligt eller inget skydd alls för takarbeten, t.ex. snöskottning, såsom landbryggor, takfallsstegar eller takräcken. Takpannor samt plåttak är dessutom kraftigt påverkade av väder och vind med färgsläp och korrosion på plåten.

Betongpannor med högre förslitningsgrad än normalt, trasiga pannor samt eroderade av väder och vind med viss mossväxtlighet. Takplåten är i sämre skick med korrosion och färgsläpp över stora delar av taket.

Tak i behov av ågärder

Takstolarna ser ut att ha klarat sig, dock rekommenderas att en takkonsult gör en ytterligare besiktning av taket för att rekommendera lämpliga åtgärder.

Vår bedömning är att taket behöver läggas om de närmaste tre åren.

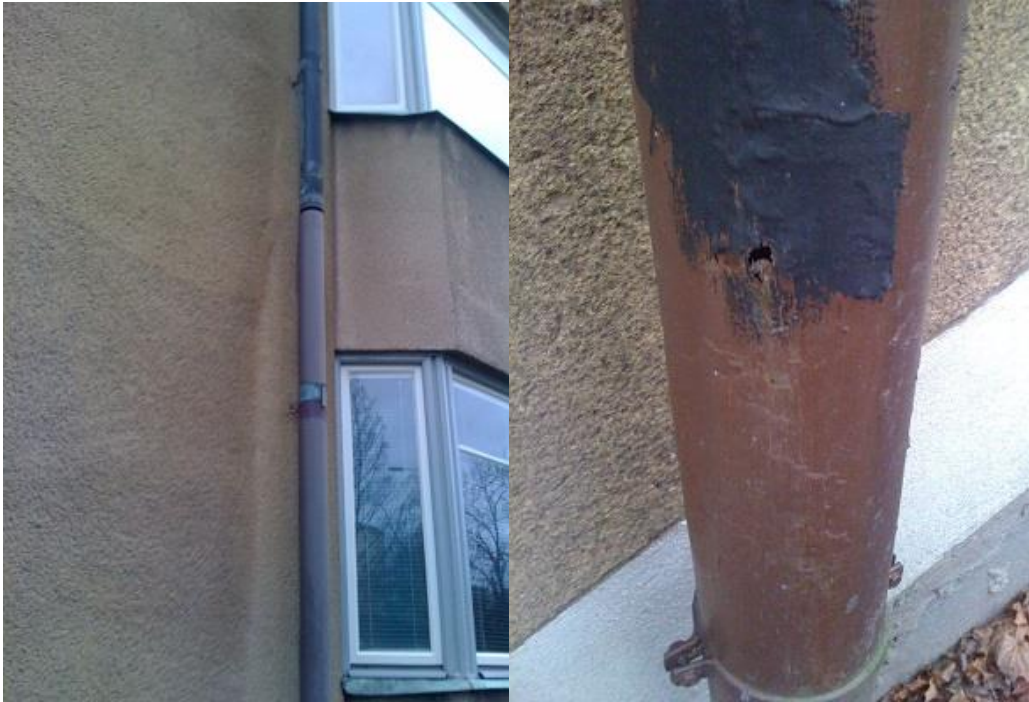
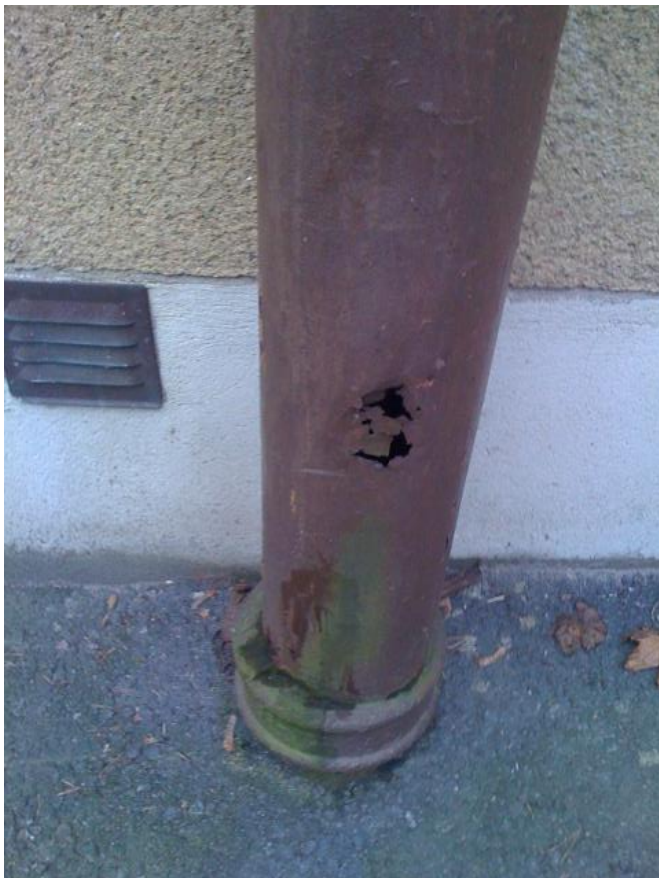
1. Stuprör som delvis är bytt mot rör i gjutjärn har korroderat och är tillfälligt reparerat med kallasfalt.
2. Ett gjutjärnsstuprör som delvis ersatt original-stupröret till sin längd har separerat från anslutningar till övre som nedre del.
3. Även hål i ett originalstuprör. Se bilder.

Stuprör i behov av åtgärd

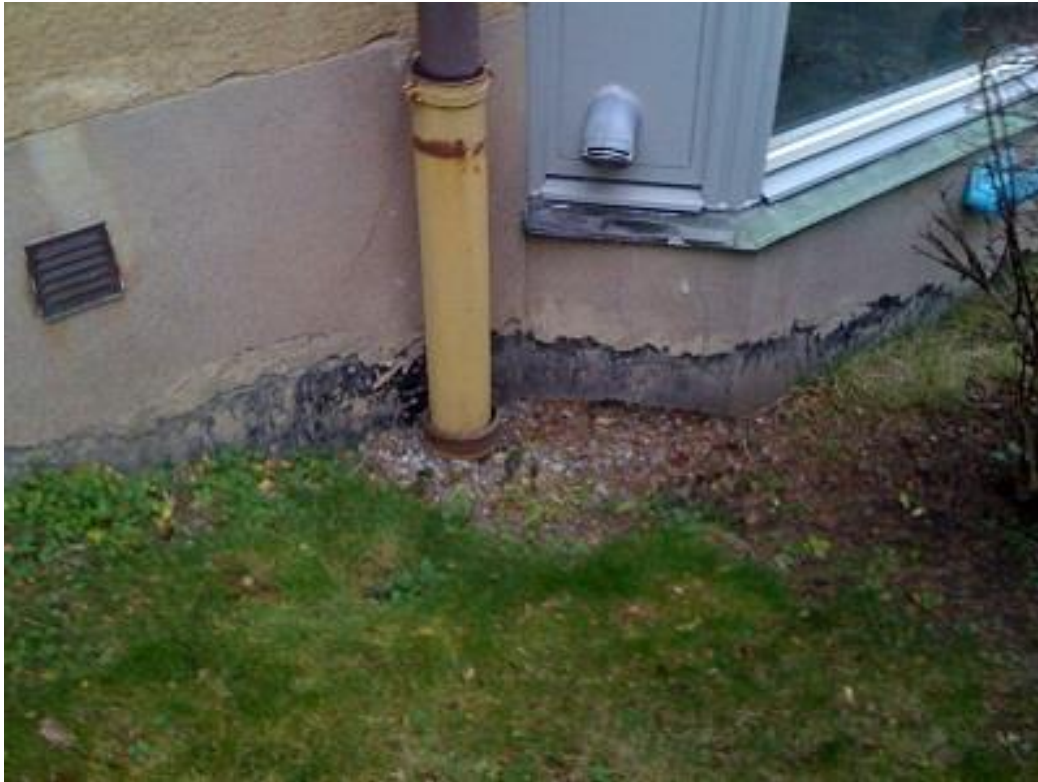
Frilagd sockel med blottad asfaltsisolering, fasaden mot söder och fasaden mot norr.

Frilagd kallasfalt

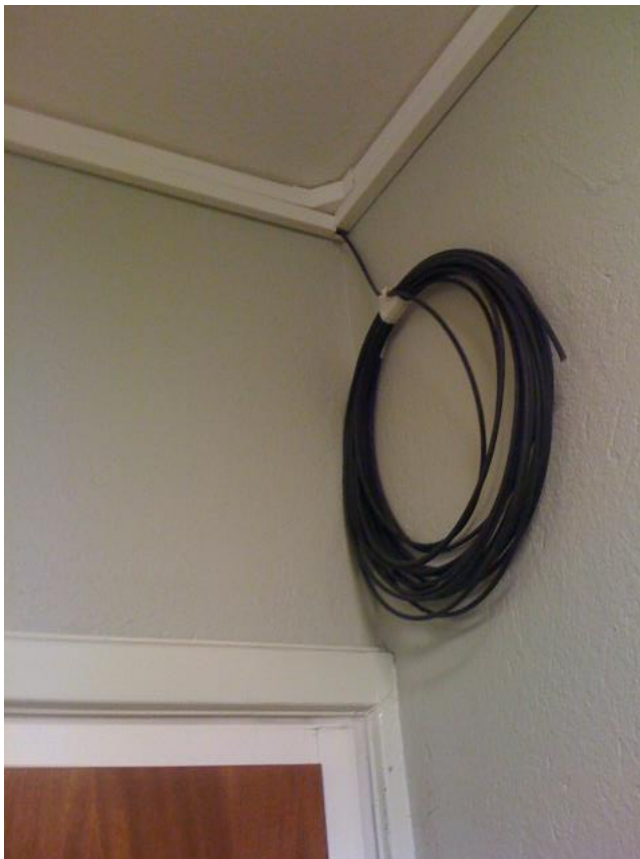
Hängande sladd i trapphus

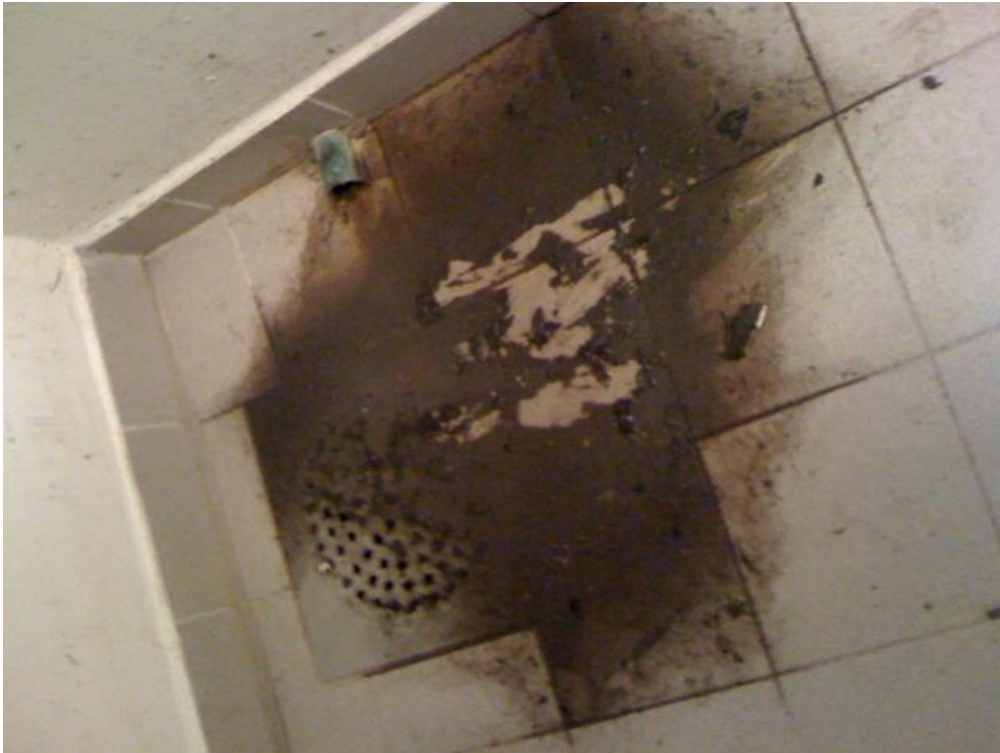
Barnvagnsrum med klinker på golv samt brunn vilken dräneringsrör leder till och kommer från verksamhetslokalen genom en vägg (Se bild).

Smuts runt brunnen som tycks komma från dräneringsröret. Verksamhetslokalen var stängd under nulägesbesiktningen, vidare utredning d.v.s. vad dräneringsröret har för funktion samt vad som orsakar smuts runt brunnen kunde inte utföras under besiktningen.

Smuts från dränering som kommer från verksamhetslokal

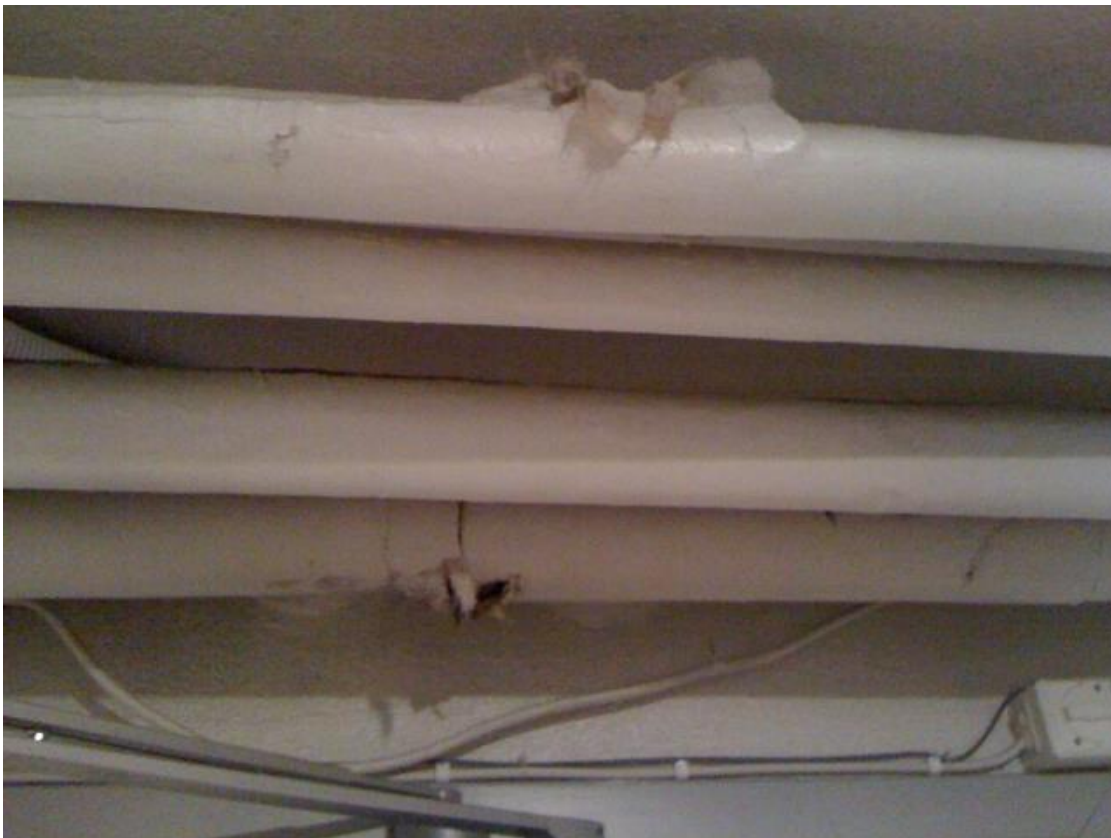
Isolering på värmestammar som är i sämre skick. Dessa borde isoleras om samt besiktigas, asbest?

Trasig isolering på värmerör

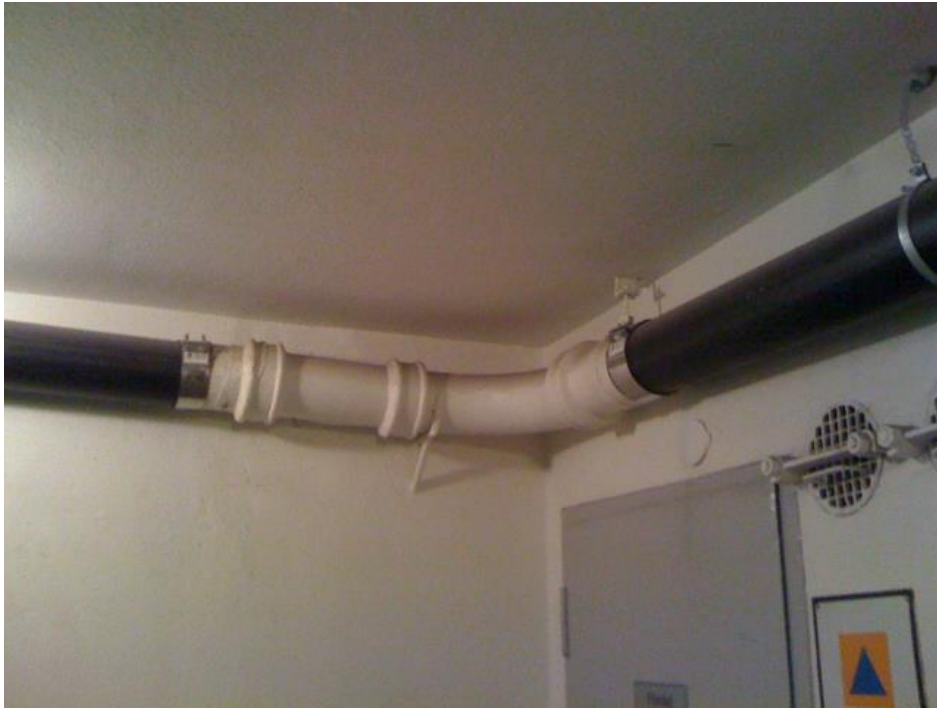
Avloppssystemet är delvis åtgärdat i omgångar och relining är utförd 2008.

Avlopp som är delvis åtgärdat

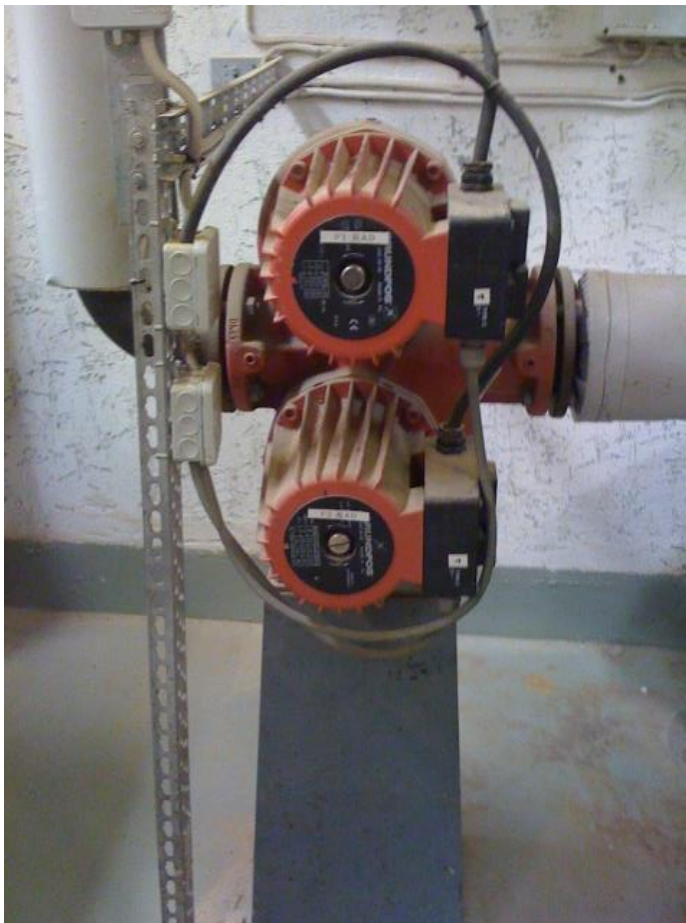
Värmesystemet har i dag två st. pumpar som kopplas in individuellt. Radiator pump 1 är ur funktion.

Pumpar till värmesystem

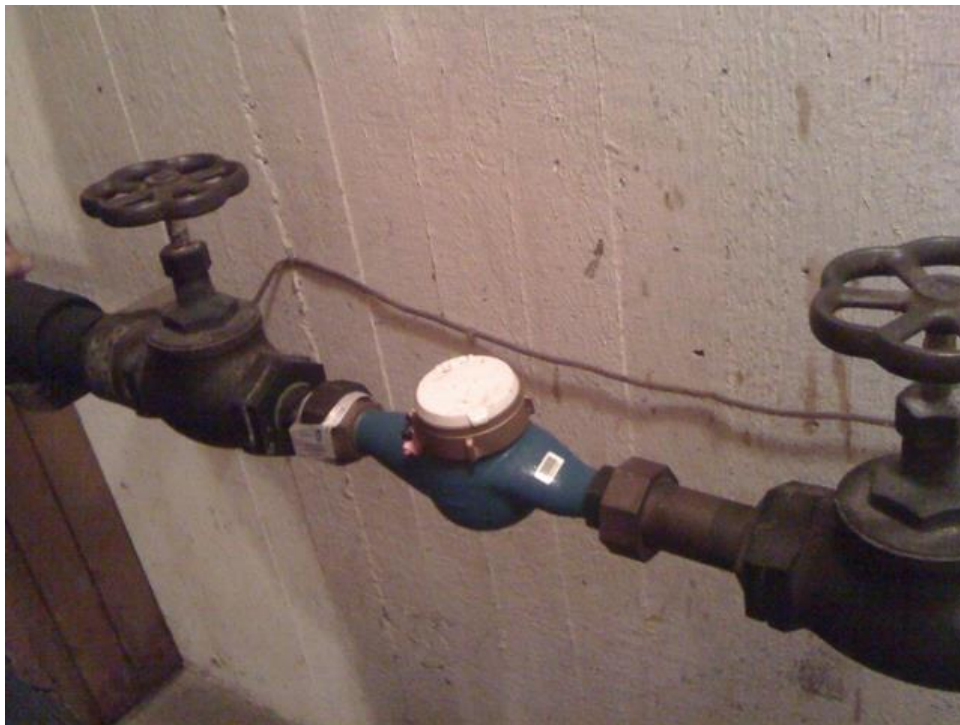
Avstängningskranar av äldre modell, bör bytas till modell av "kulventil"

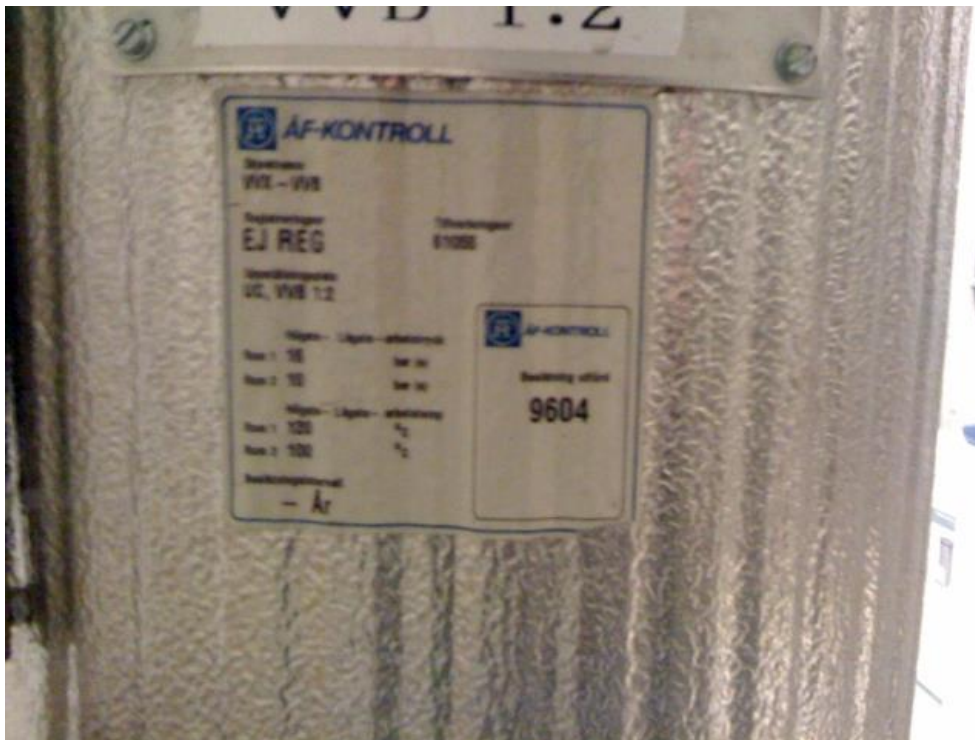
Inga övergripande åtgärder på värmeanläggningen. Komponenter har gradvis bytts ut på fjärrvärmecentralen vilken senast kontrollerades/besiktigades av ÅF 1996. Vissa komponenter nyare. Expansionskärl byttes ut 2014.

Gamla värmeväxlare

Ett byte av central torde ge kostnadsbesparingar då komponenterna i dag är bättre optimerade samt värmeväxling med högre verkningsgrad.

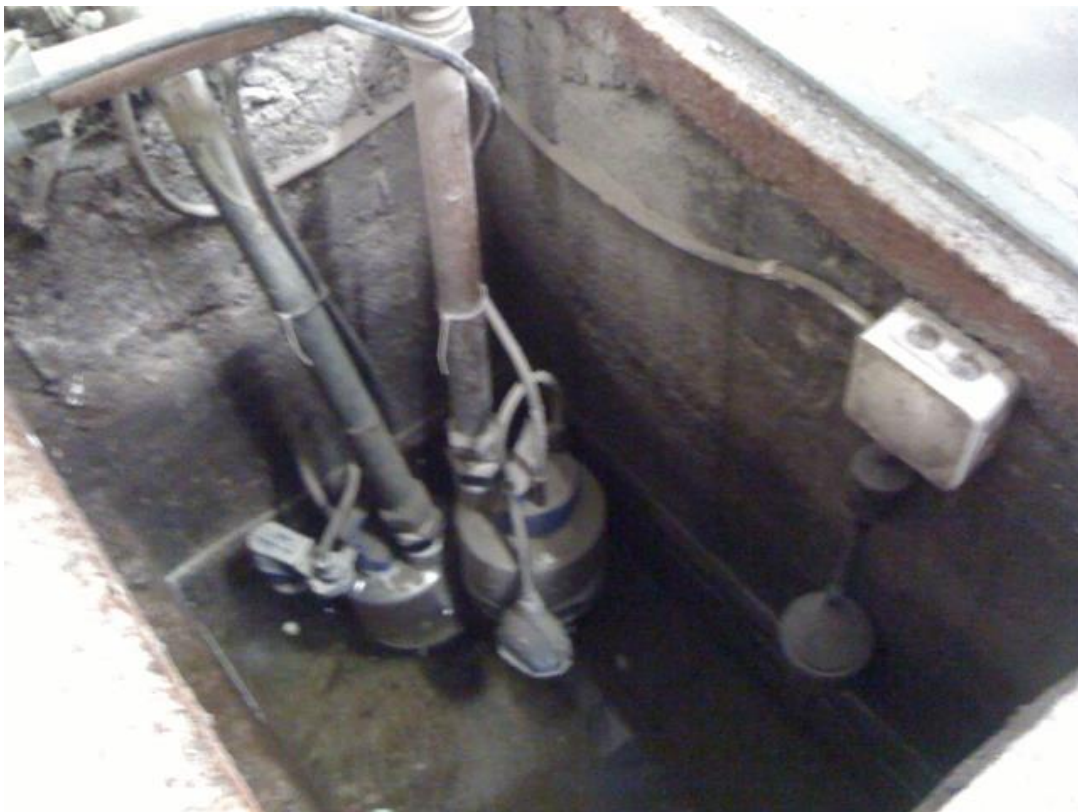
Ett dräneringssystem för grundvatten är installerat i det nedre källarplanet som består av två st. dräneringspumpar, med en pump som håller undan normala vattenflöden samt en pump som går igång när flödet ökar.

Det tillhörande larmsystemet med två flottörsensorer startar pumpen för höga flöden respektive startar en larmsiren vid riktigt höga vattenflöden.

Grunvattenpumpar med flottörsensorer

Test genomfördes av systemet under besiktningen, rekommenderas att köra test inför regn/vinterperiod en ggr./år med hörselskydd samt att boenden aviseras innan.
